## 2. ACTUACIONES ESPECÍFICAS SOBRE COMPROBACIÓN ERGONÓMICA DE LAS **HERRAMIENTAS** PRESENTES EN LA OBRA

CONVENIO ESPECÍFICO ENTRE LA COMUNIDAD DE MADRID (INSTITUTO REGIONAL DE SEGURIDAD Y SALUD EN EL TRABAJO - IRSST) Y LA ASOCIACIÓN DE EMPRESAS DE LA CONSTRUCCIÓN DE MADRID (AECOM) PARA LA REALIZACIÓN DURANTE 2024 DE LAS ACCIONES INCLUIDAS EN EL VI PLAN DIRECTOR DE PREVENCIÓN DE RIESGOS LABORALES DE LA COMUNIDAD DE MADRID 2021-2024

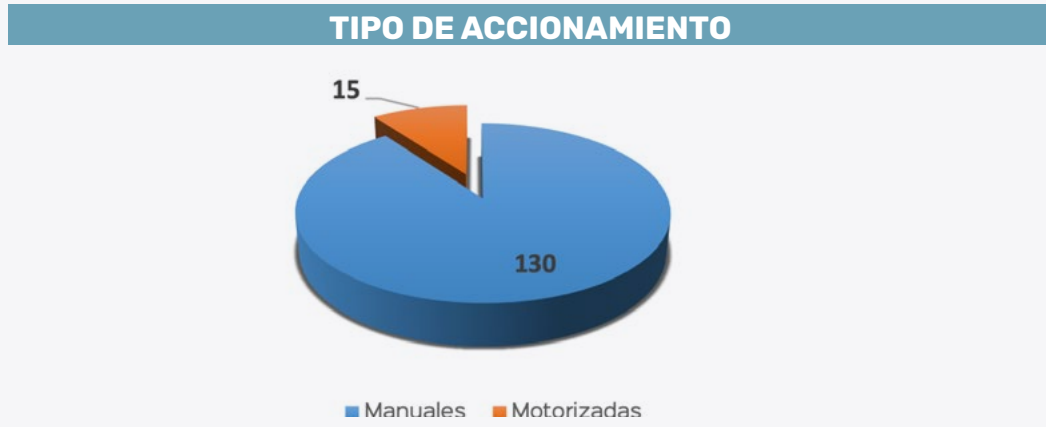
Gráfico 9

De las 145 herramientas cuya superficie no era antideslizante, indicar que 130 eran herramientas manuales y las restantes eran de accionamiento motorizado. (Gráfico 9).

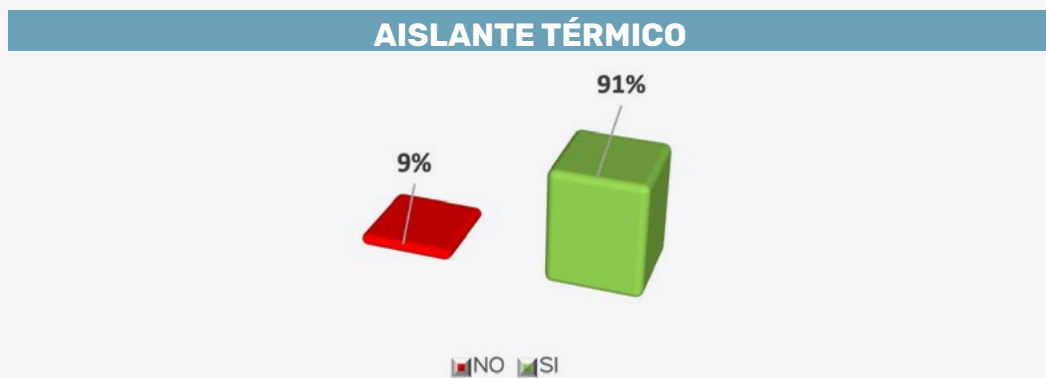
Gráfico 14

El número de incumplimientos en este ítem es de 69 herramientas tanto manuales como motorizadas, el restante (730) cuenta con un mango aislante térmico. (Gráfico 14)

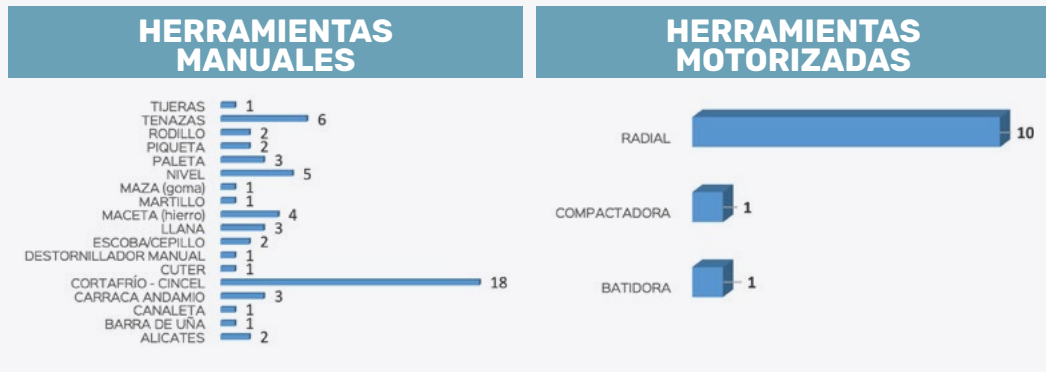
Gráfico 16

A continuación se muestran las herramientas tanto manuales como motorizadas, cuyo mango no es aislante térmico. (Gráfico 16).

En este caso, la herramienta manual más utilizada que no cuenta con un mango de aislante térmico es el cortafriío-cinzel en 18 ocasiones y como herramienta motorizada la radial en 10 ocasiones.

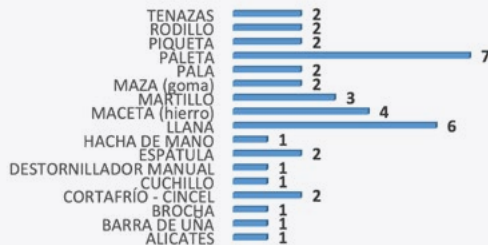
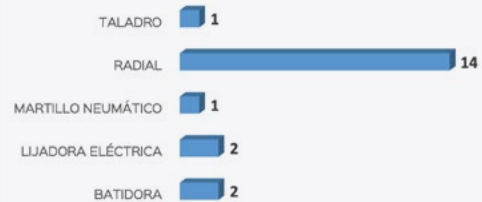
Gráfico 34

Las herramientas, donde el ángulo que forma el mango no permite mantener la muñeca en posición neutra se indican en el gráfico 34, siendo de las herramientas manuales la que más se repite la paleta (7 paletas) y como motorizada la radial (14 radiales).

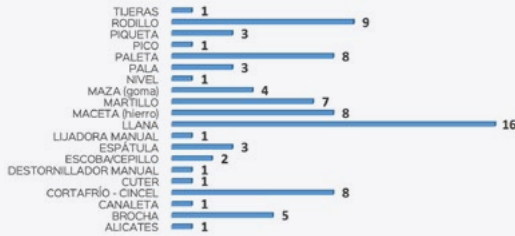
Gráfico 47

De las 199 herramientas cuyo mantenimiento no es adecuado, la que más se repite en herramientas manuales es la llana (16 veces) y en herramienta motorizada la radial (52 veces). (Gráfico 47)

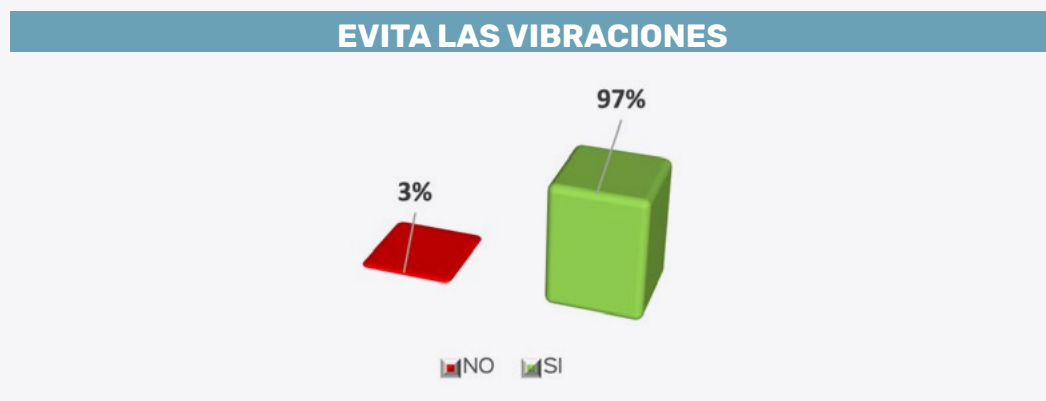
Gráfico 52

De las 449 herramientas de accionamiento motorizado analizadas, en 15 de ellas el diseño de la herramienta no evita las vibraciones molestas durante el manejo y 434 cuyo diseño si las evita. (Gráfico 52)

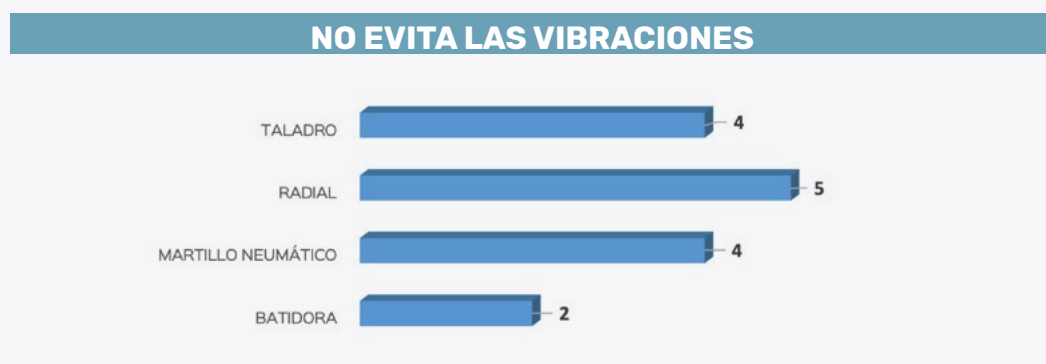
Gráfico 53

En el gráfico 53, se indican las 15 herramientas que no evitan en su diseño las vibraciones, siendo la más utilizada la radial en 5 ocasiones.

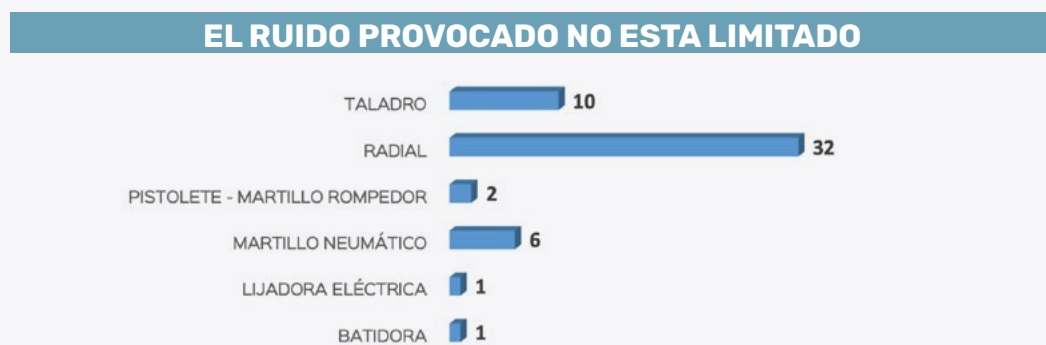
Gráfico 55

La herramienta que más veces se repite es la radial (32 veces)
