1_ACTUACIONES ESPECÍFICAS SOBRE RIESGO DE CAÍDA EN ALTURA

CONVENIO ESPECÍFICO ENTRE LA COMUNIDAD DE MADRID (INSTITUTO REGIONAL DE SEGURIDAD Y SALUD EN EL TRABAJO - IRSST) Y LA ASOCIACIÓN DE EMPRESAS DE LA CONSTRUCCIÓN DE MADRID (AECOM) PARA LA REALIZACIÓN DURANTE 2023 DE ACCIONES INCLUIDAS EN EL VI PLAN DIRECTOR DE PREVENCIÓN DE RIESGOS LABORALES DE LA COMUNIDAD DE MADRID 2021-2024

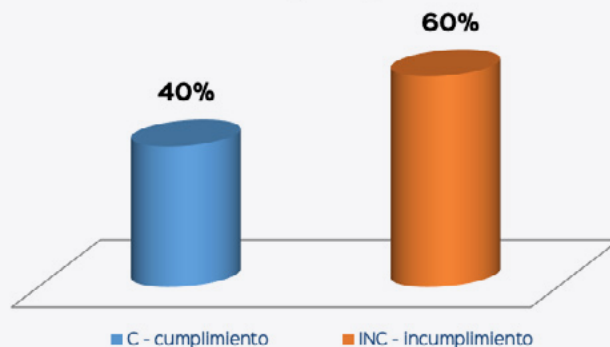
Gráfico 42

➤ Orden y limpieza (gráfico 42)

Respecto a este ítem, indicar que pudo comprobarse que 6 pasarelas se encontraban sucias, con barro y/o restos de material. En otras ocasiones se encontraron acopios que dificultaban el acceso.

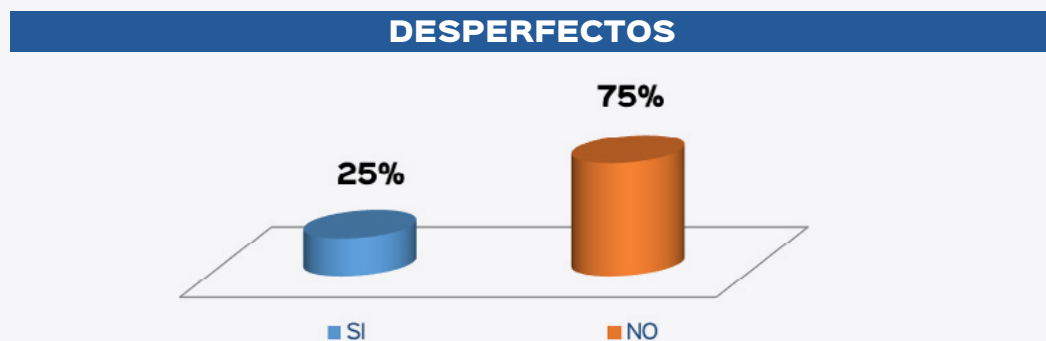
Gráfico 57

L.1. Presentan algún desperfecto (gráfico 57)

La mayoría de los largueros de las escaleras analizadas no presentaban ningún desperfecto, encontrándose 189 largueros en correctas condiciones frente a 63 deficientes. Se observaron, principalmente largueros astillados en escalera de madera y golpes y/o abolladuras en metálicas.

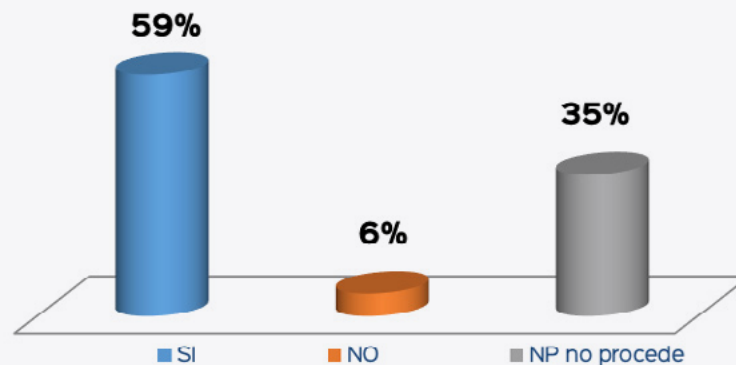
Gráfico 76

j. Dispositivos de bloqueo correctos (gráfico 76)

En la inmensa mayoría de las escaleras analizadas se disponía de dispositivos de bloqueo correctos, únicamente en 14 de las mismas se detectó deficiencias en el mismo por falta de mantenimiento y desgaste de los elementos.

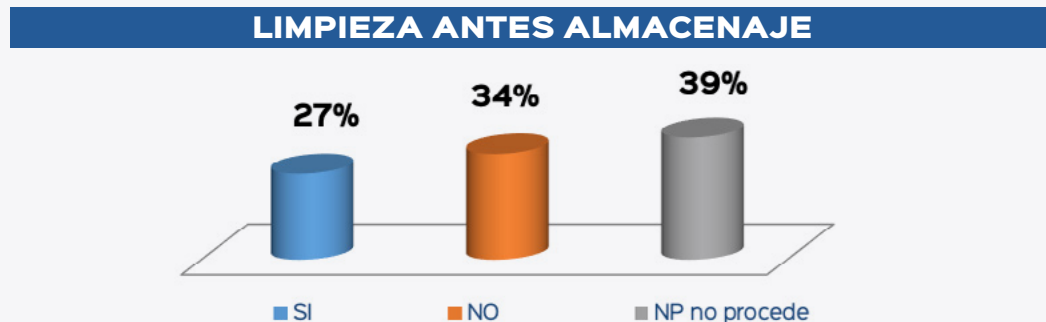
Gráfico 84

d. Limpieza antes de almacenar (gráfico 84)

En lo relacionado con la limpieza antes de almacenar la escalera de mano, en 85 de las mismas se informa que no se realiza.
