1. ACTUACIONES ESPECÍFICAS SOBRE RIESGO DE CAÍDA EN ALTURA

CONVENIO ESPECÍFICO ENTRE LA COMUNIDAD DE MADRID (INSTITUTO REGIONAL DE SEGURIDAD Y SALUD EN EL TRABAJO - IRSST) Y LA ASOCIACIÓN DE EMPRESAS DE LA CONSTRUCCIÓN DE MADRID (AECOM) PARA LA REALIZACIÓN DURANTE 2024 DE LAS ACCIONES INCLUIDAS EN EL VI PLAN DIRECTOR DE PREVENCIÓN DE RIESGOS LABORALES DE LA COMUNIDAD DE MADRID 2021-2024

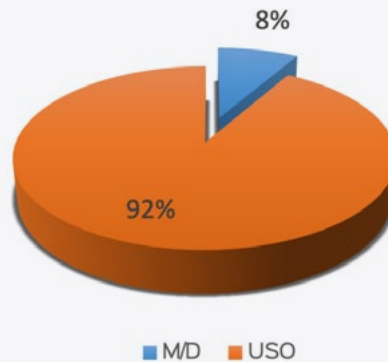
Gráfico 9

Del total de andamios analizados en los centros de trabajo visitados se distinguen dos formatos de análisis: los andamios que se encuentran en estado de utilización, 177, en el que los operarios realizan trabajos en altura sobre ellos y los que se hayan en fase de montaje y/o desmontaje que corresponde a 16 (gráfico 9).

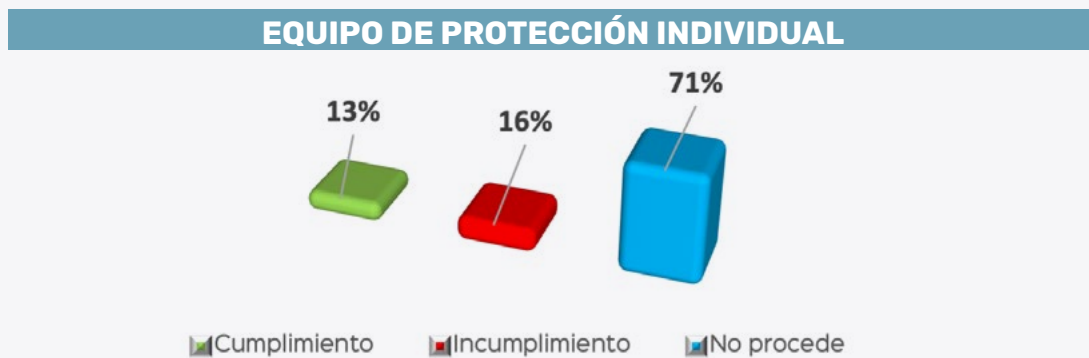
Gráfico 20

Respecto a la utilización de equipos de protección individual, indicar que en más de la mitad de las torres de trabajo analizadas no procede dicho ítem, debido a que cuenta con las protecciones colectivas adecuadas. De los 11 casos donde eran necesarios EPI, indicar que en 6 ocasiones los trabajadores no disponían y/o no utilizaban los equipos de protección adecuados.

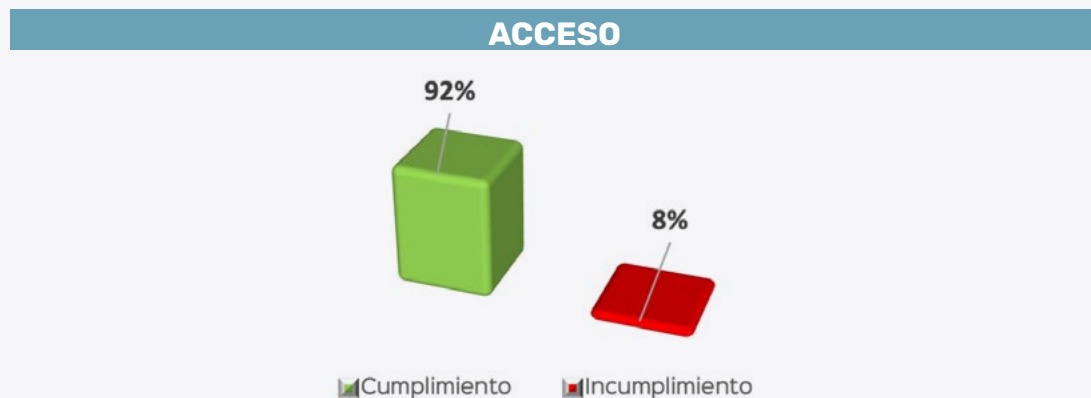
Gráfico 22

De los 13 PEMP analizados, sólo en una se aprecia un incumplimiento en el acceso a este medio auxiliar, debido a que existían materiales y escombros que impedían el fácil acceso a la cesta.

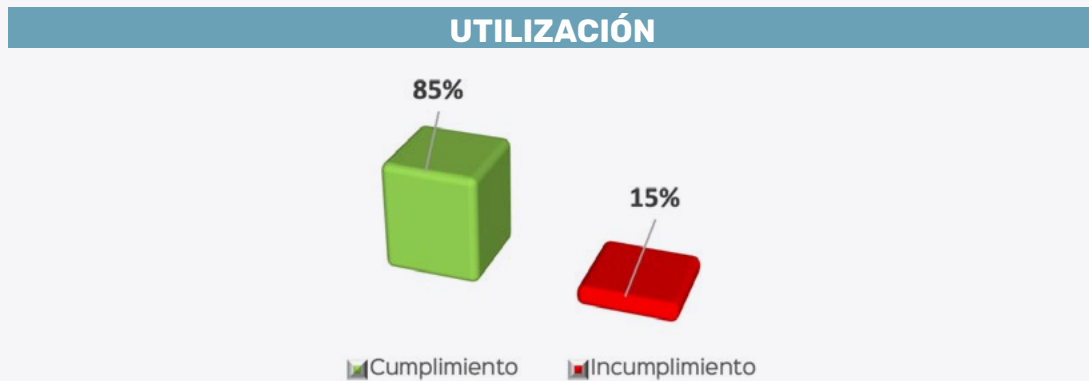
Gráfico 23

En lo que respecta a la utilización de la PEMP, indicar que de las 13 analizadas, en 2 de ellas la utilización era inadecuada, debido al mal uso por parte de los trabajadores.

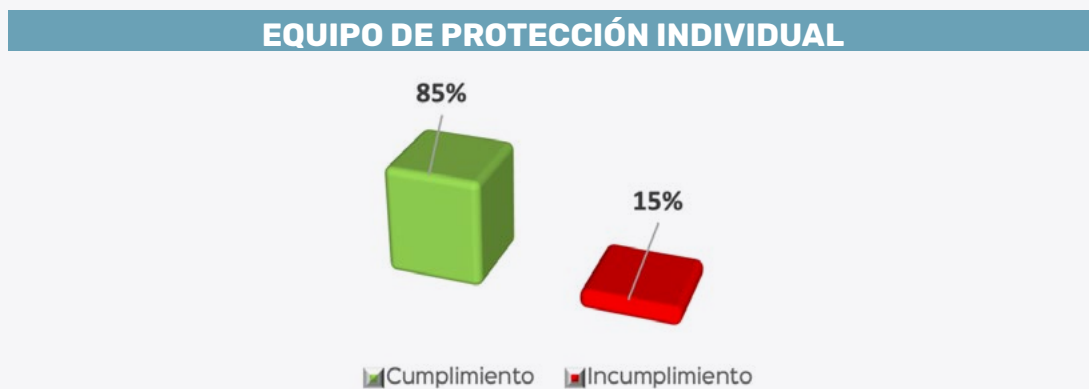
Gráfico 24

Se comprobó que, en 2 de las PEMP, los trabajadores no utilizaban los correspondientes equipos de protección individual, pese a disponer de los mismos.

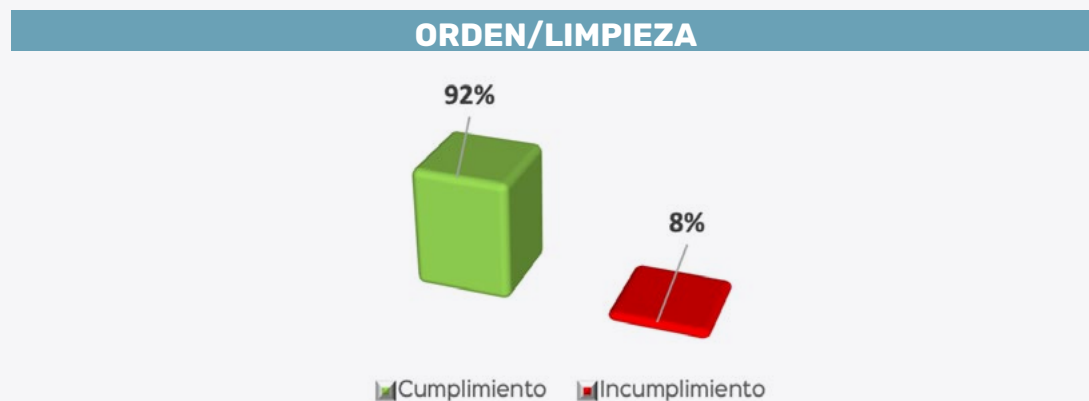
Gráfico 25

En este apartado únicamente se analizó una PEMP que incumplía, debido a la falta de limpieza en la superficie de trabajo. En el momento de la visita se refuerza la importancia de aquella para disponer de un puesto de trabajo seguro.

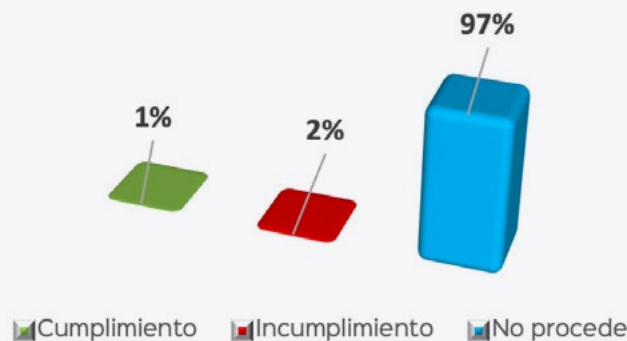
Gráfico 30

En 4 de esas 6 escaleras de mano el trabajador no hacía uso de los EPI adecuados, bien por carecer de ellos o por no utilizarlos. Dado el riesgo de caída, se informa en dicho momento de la importancia de utilizar la protección adecuada para evitar una posible caída y se procede a subsanar este incumplimiento utilizando el EPI correspondiente o parando la tarea.

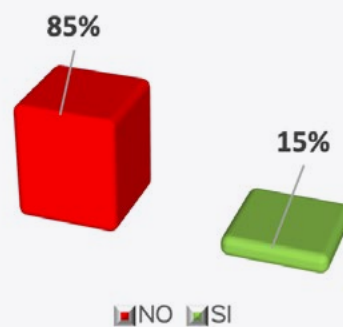
Gráfico 84

b. Sujetas en soportes horizontales (gráfico 84)

Más de la mitad de las adendas de escalera de mano (168) realizadas no se encuentran sujetas en soportes horizontales encontrándose depositadas en el suelo, muchas veces obstaculizando las zonas de paso, o apoyadas en la pared con el consiguiente riesgo de deslizamiento y caída.

SUJETAS EN SOPORTES HORIZONTALES
