# ACTUACIONES ESPECÍFICAS SOBRE RIESGO DE CAÍDA EN ALTURA

CONVENIO ESPECÍFICO ENTRE LA COMUNIDAD DE MADRID (INSTITUTO REGIONAL DE SEGURIDAD Y SALUD EN EL TRABAJO - IRSST) Y LA ASOCIACIÓN DE EMPRESAS DE LA CONSTRUCCIÓN DE MADRID (AECOM) PARA LA REALIZACIÓN DURANTE 2025 DE ACCIONES INCLUIDAS EN EL VII PLAN DIRECTOR DE PREVENCIÓN DE RIESGOS LABORALES DE LA COMUNIDAD DE MADRID 2025-2028

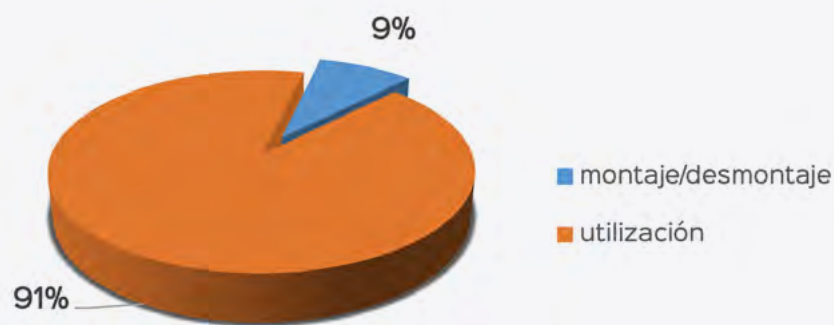
Gráfico 9

Se han analizado un total de 183 andamios durante las 417 visitas realizadas a distintos centros de trabajo, en relación con el riesgo de caída en altura. Del total de andamios inspeccionados, se distinguen dos situaciones: 167 andamios se encontraban en estado de utilización, sobre los cuales los operarios realizaban trabajos en altura, y 16 andamios se encontraban en fase de montaje y/o desmontaje (gráfico 9).

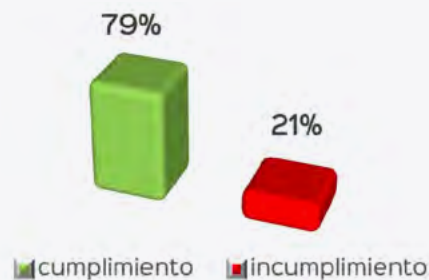
Gráfico 10

No obstante, los técnicos de prevención identificaron que, de los 183 andamios inspeccionados, 39 presentaban incumplimientos. Entre las deficiencias detectadas se encuentran la ausencia de elementos estructurales (plataformas, escaleras, etc.), anclajes o arriostramiento deficiente, apoyos inestables o sobre superficies inseguras, salientes peligrosos, y pasadores o tornillos sin la debida protección.

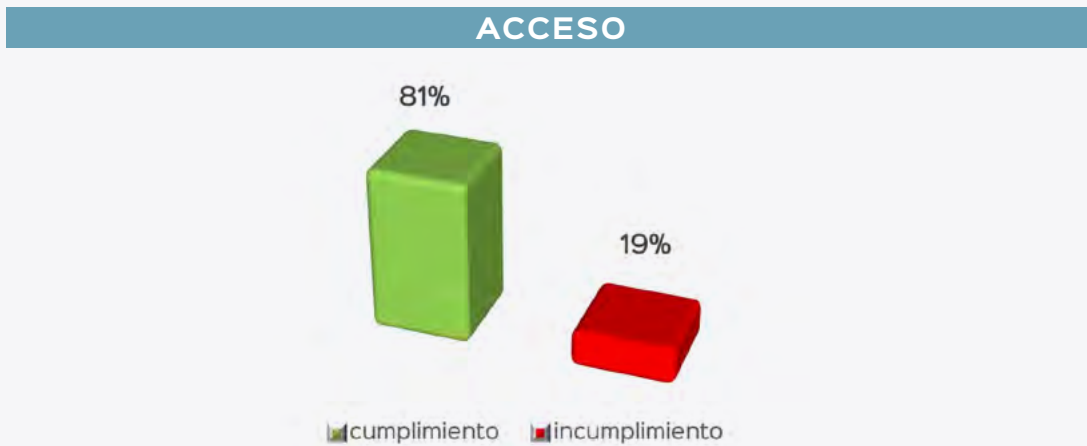
Gráfico 11

En este apartado se han contabilizado igualmente las escaleras de acceso que presentaban defectos o condiciones inadecuadas, tales como peldaños doblados, fijaciones incorrectas o trampillas abiertas, las cuales suponen un riesgo adicional para la seguridad de los operarios.

En los 149 andamios restantes el acceso era el adecuado.

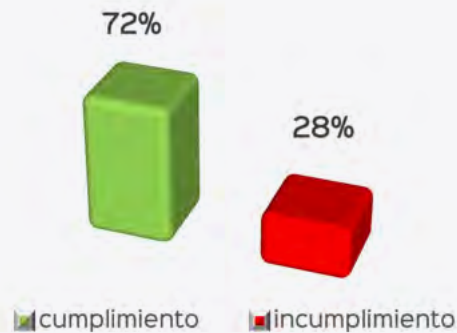
Gráfico 12

Del total de 183 andamios analizados, se ha constatado que 51 carecían de la protección colectiva exigida. En la mayoría de los casos, esta deficiencia se debía a la ausencia puntual de algún elemento de protección (barandilla superior, intermedia o rodapié), normalmente retirado de forma temporal por los propios operarios durante la ejecución de los trabajos.

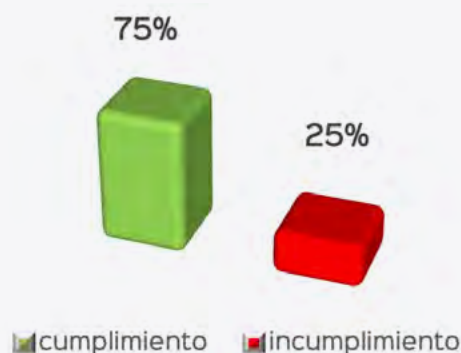
Gráfico 13

Entre las deficiencias observadas destacan: trampillas de acceso abiertas durante la ejecución de los trabajos, posicionamientos inseguros de los operarios, especialmente en bordes o zonas laterales, utilización de plataformas inadecuadas o mal colocadas.

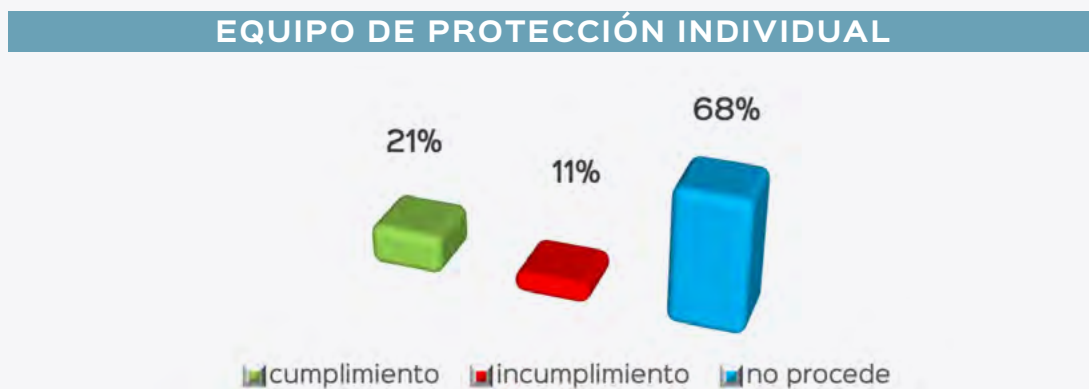
Gráfico 14

De los 183 andamios analizados, en 125 casos no procedía el uso de equipos de protección individual (EPI), dado que los trabajadores se encontraban adecuadamente protegidos mediante las protecciones colectivas integradas en el propio andamio, como barandillas, protecciones intermedias y rodapiés.

No obstante, en 58 andamios sí era necesario el uso de EPI. En este grupo se ha constatado que, en 38 situaciones, los trabajadores utilizaban correctamente los equipos de protección individual y en 20 andamios, los trabajadores no disponían del EPI o no hacían uso del mismo, incumpliendo las medidas de seguridad requeridas.

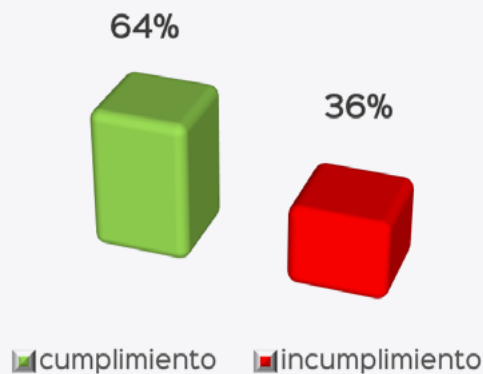
Gráfico 17

Durante las visitas realizadas, en las que se utilizaban torres de trabajo para la ejecución de tareas en obra de construcción, se observó que en 12 de ellas no existía un acceso adecuado y seguro. Esto se debía bien a la ausencia de escaleras de acceso, bien a que los operarios accedían por lugares no habilitados, aun existiendo una escalera interior disponible que no se utilizaba correctamente.

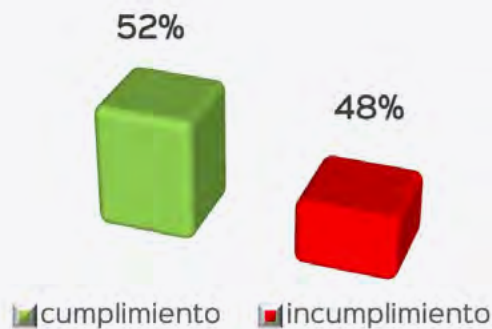
Gráfico 19

Del total de 33 torres de trabajo analizadas, se observaron 16 incumplimientos frente a 17 torres en las que se utilizaba correctamente este medio auxiliar. Los incumplimientos detectados se debieron principalmente al uso incorrecto por parte de los operarios, quienes se apoyaban en los listones de la barandilla o utilizaban materiales adicionales, como cajas, ladrillos o cubos, para alcanzar mayor altura.

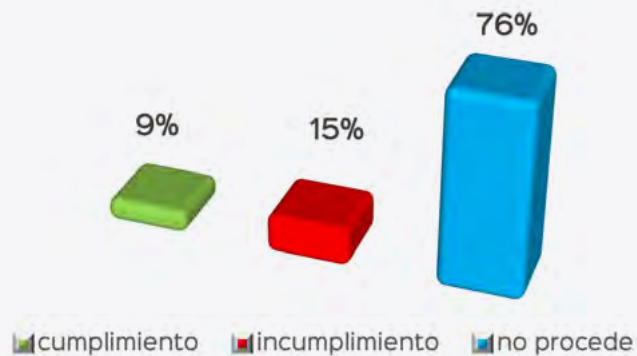
Gráfico 20

En los 8 casos en los que sí era necesario el uso de EPI, se detectó que en 5 ocasiones los trabajadores no disponían o no utilizaban los equipos de protección adecuados, incumpliendo las medidas de seguridad requeridas.

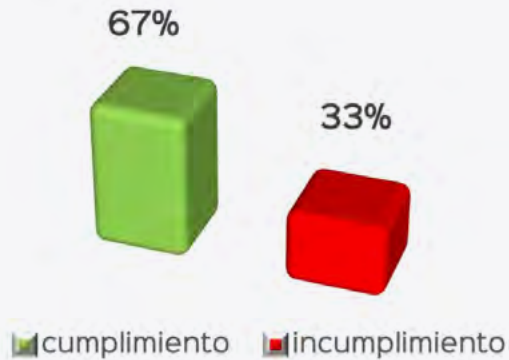
Gráfico 21

En lo que respecta al orden y la limpieza de las 33 torres de trabajo analizadas, la mayoría presentan condiciones adecuadas. No obstante, se detectaron deficiencias en 11 torres, principalmente por la presencia de residuos no retirados en la plataforma de trabajo, en la zona inferior o en las zonas de tránsito.

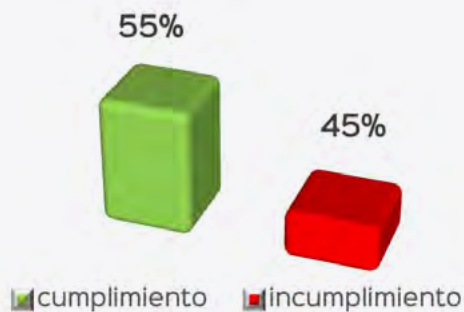
Gráfico 22

En 75 ocasiones se constató que la escalera no se encontraba instalada de manera correcta. Entre las deficiencias más frecuentes se detectaron escaleras de acceso sin anclar en la zona superior de apoyo, que no sobrepasan en un metro la superficie de desembarco, colocadas con un ángulo inadecuado respecto a la horizontal (distinto de los aproximadamente 75 grados recomendados), así como bases desgastadas o peldaños en mal estado.

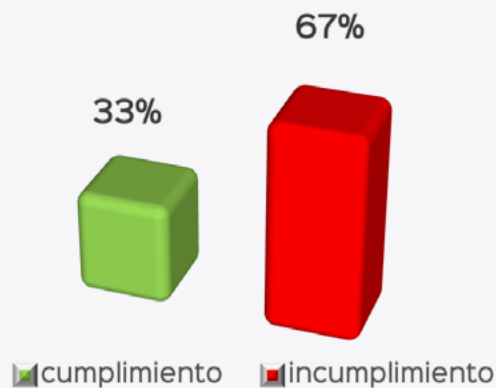
Gráfico 23

Casi dos tercios de las escaleras de mano analizadas (133) son utilizadas de manera incorrecta por parte de los trabajadores. Este uso inadecuado se observa principalmente en aquellas escaleras que se emplean como medio de posicionamiento o puesto de trabajo, en las que el operario realiza tareas directamente sobre la escalera. Entre los ejemplos más frecuentes se encuentran trabajos a horcajadas, posicionamiento sobre el peldaño superior, operarios que se salen de la vertical de la escalera o escaleras apoyadas parcialmente sobre otra estructura o superficie.

En cuanto a las escaleras utilizadas como medio de acceso entre distintos niveles, las principales deficiencias detectadas fueron el uso simultáneo por más de un trabajador, el descenso inadecuado, el transporte de materiales durante el ascenso o descenso, no utilizar los primeros peldaños, optando por saltar desde la escalera y el posicionamiento incorrecto del trabajador.

En 66 de las escaleras se observa el correcto cumplimiento.

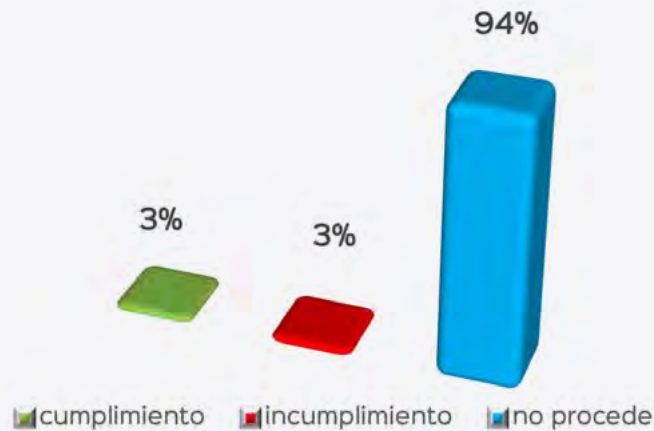
Gráfico 24

La ausencia de protección colectiva en zonas de desembarco supone un riesgo elevado de caída en altura. Se recomienda instalar barandillas o sistemas equivalentes de protección en todos los puntos de acceso y desembarco de escaleras, así como verificar periódicamente su correcta disposición y estado, garantizando la seguridad de los trabajadores durante las maniobras de ascenso y descenso.

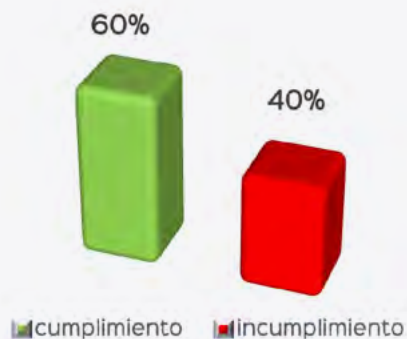
Gráfico 26

De las 199 escaleras de mano analizadas, 79 no cumplían con las condiciones adecuadas de orden y limpieza. Entre las deficiencias más frecuentes se observaron peldaños y travesaños con restos de cemento o pintura, así como acumulación de materiales en los alrededores, restos de material sobrante y acopios inadecuados de herramientas, lo que dificultaba el acceso a la escalera y podía provocar caídas al mismo nivel o dificultades en los desembarcos.

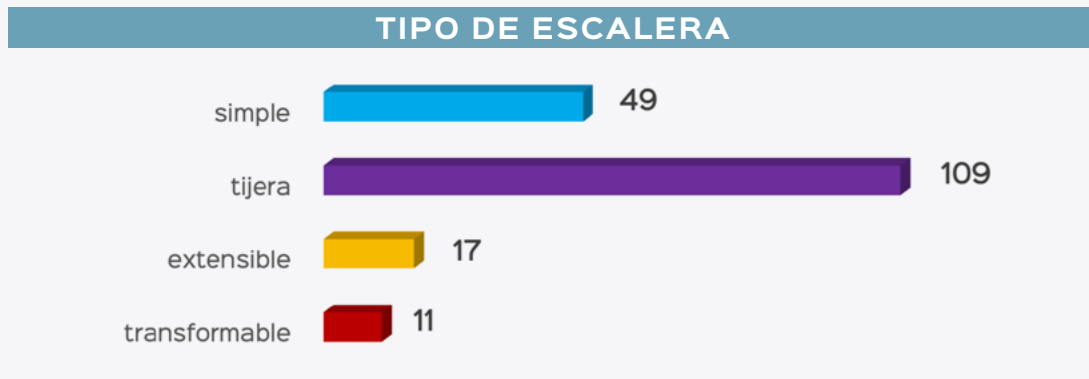
Gráfico 27

- **Escalera simple de un tramo** (49): escalera portátil no auto soportada y no ajustable en longitud, compuesta de dos largueros.
- **Escalera doble de tijera** (109): La unión de las secciones se realiza mediante un dispositivo metálico de articulación que permite su plegado.
- **Escalera extensible** (17): es una escalera compuesta de dos simples superpuestas y cuya longitud varía por desplazamientos relativo de un tramo sobre otro. Pueden ser mecánicas (cable) o manuales.
- **Escalera transformable** (11): Es una extensible de dos o tres tramos (mixta de una doble y extensible).

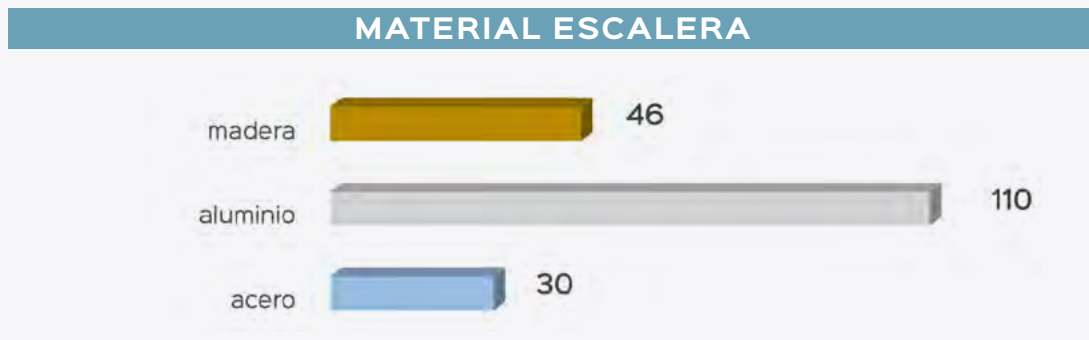
Gráfico 28

En cuanto al material utilizado, la gran mayoría de las escaleras analizadas en obra son de aluminio, mientras que las de acero fueron las menos utilizadas debido a su mayor peso, que dificulta su manipulación y transporte.

De este modo, se observaron las siguientes características en relación con el material de las escaleras:

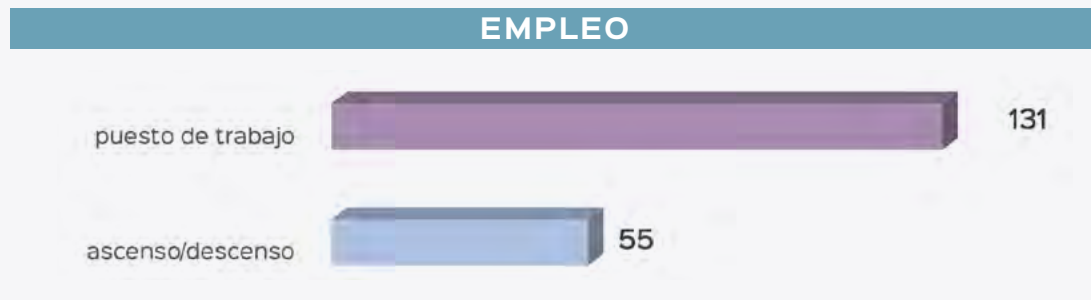
Gráfico 29

#### ➤ EMPLEO (GRÁFICO 29)

De las 186 escaleras analizadas, 131 eran utilizadas como puesto de trabajo, principalmente en actividades de pintura, electricidad u otras tareas similares.

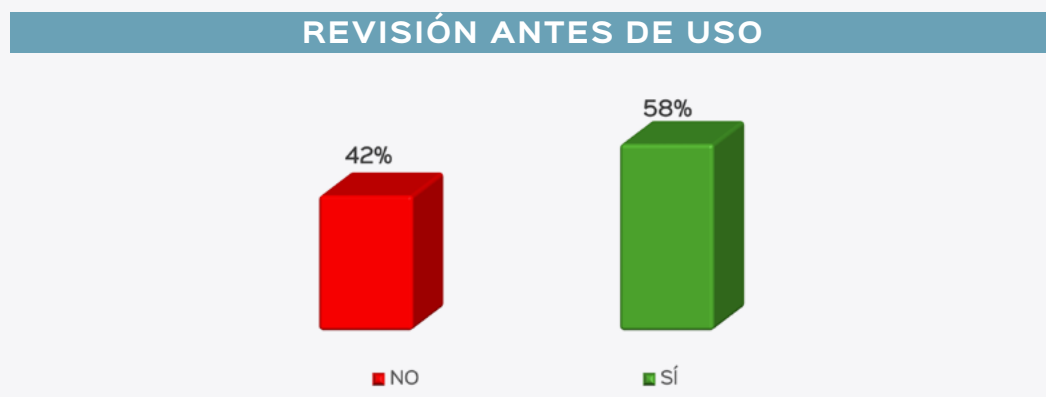
Gráfico 30

Respecto a este ítem, se observa que más de la mitad de los interlocutores entrevistados (108) indicaron que se realizan revisiones previas antes de utilizar la escalera. Este resultado se ha obtenido principalmente en obras de pequeña envergadura, como trabajos de reforma o acondicionamiento en locales.

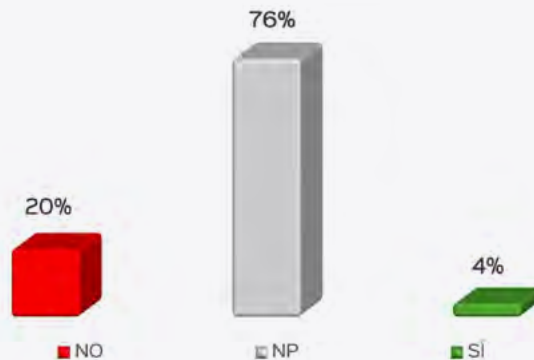
Gráfico 31

### 1.2. Escalera de madera pintada (gráfico 31)

De las 186 adendas de escaleras de mano realizadas, se identificaron 49 escaleras de madera, de las cuales únicamente 7 estaban pintadas, lo que supone un riesgo al ocultar posibles defectos en su estructura. Durante la visita se recordó la prohibición de utilizar este tipo de escaleras pintadas y se recomendó su retirada inmediata de la obra.

#### ESCALERA DE MADERA PINTADA

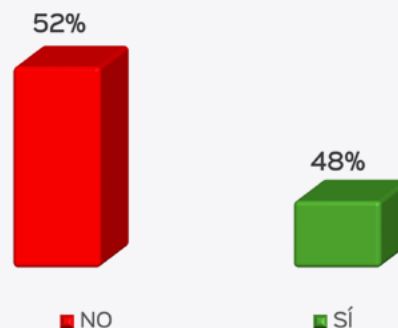
Gráfico 32

### 1.3. Etiqueta escalera (gráfico 32)

Respecto a las etiquetas de las escaleras de mano, se observó que aproximadamente la mitad de las escaleras examinadas disponía de este elemento identificativo (90), mientras que en 96 casos no existía etiqueta o ésta se encontraba deteriorada, ya fuera por rotura, ilegibilidad o por la presencia de restos de material que dificultaban la lectura de la información.

#### ETIQUETA ESCALERA

- Se observó que el 52% de las escaleras de mano carecían de etiqueta o esta se encontraba ilegible. Por ello, los técnicos de AECOM han recalcado a los encargados de las obras la importancia de que las escaleras cuenten con la etiqueta que certifica su conformidad con la norma UNE-EN 131. Además, se recomienda reforzar la fijación de las etiquetas para evitar que se despeguen y garantizar así la identificación y seguridad del equipo.
- En general, los largueros, peldaños y bases de apoyo de las escaleras de mano presentan condiciones adecuadas. No obstante, se han detectado deficiencias en el ensamblaje de los peldaños. Ante esta situación, los técnicos de prevención han informado al responsable de la obra que la escalera debe ser sustituida para garantizar la seguridad en el puesto de trabajo.

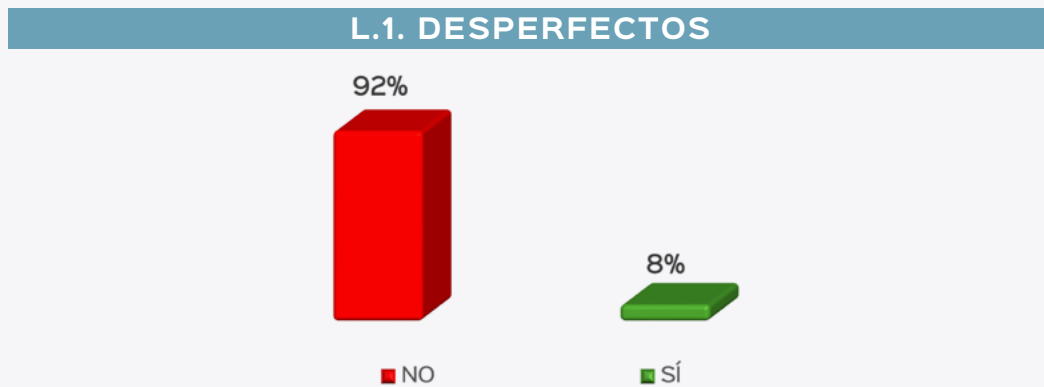
Gráfico 33

### L.1. Presentan algún desperfecto (gráfico 33)

La mayoría de los largueros de las escaleras analizadas no presentaban desperfectos, registrándose 172 casos en buen estado frente a 14 escaleras en las que se identificaron deficiencias. Las principales anomalías detectadas fueron abolladuras en los largueros de las escaleras de aluminio y largueros astillados en las escaleras de madera.

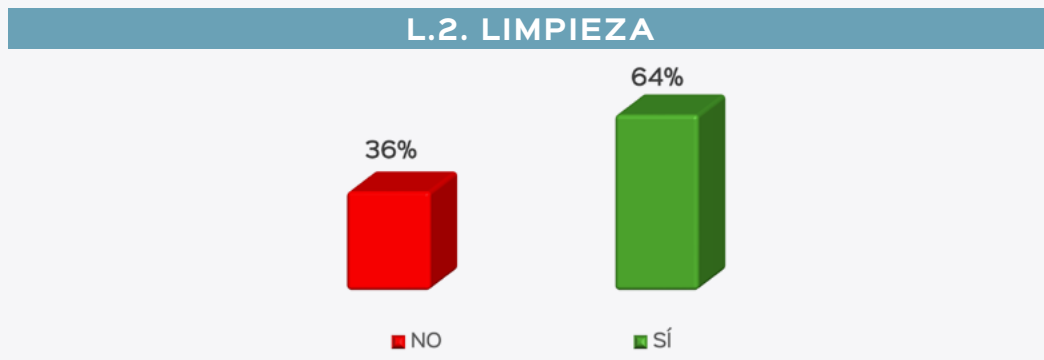
Gráfico 34

### L.2. Limpieza adecuada (gráfico 34)

En lo que respecta a la limpieza de los largueros de las escaleras de mano, se observó que 67 presentaban una limpieza deficiente, debida principalmente a la acumulación de restos de materiales generados durante las sucesivas jornadas de trabajo sin la adecuada limpieza.

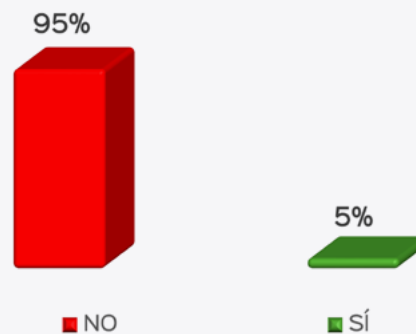
Gráfico 35

### L.3. Existen elementos que sobresalen (tornillos, clavos, etc.) (gráfico 35)

En lo que se refiere a la existencia de elementos que sobresalen como pueden ser clavos, tornillos, etc., cabe indicar que se han encontrado 10 equipos donde se aprecia alguno de estos elementos que sobresalen del larguero. El técnico de AECOM recomendó la sustitución de dicha escalera.

#### L.3. CLAVOS, TORNILLOS...

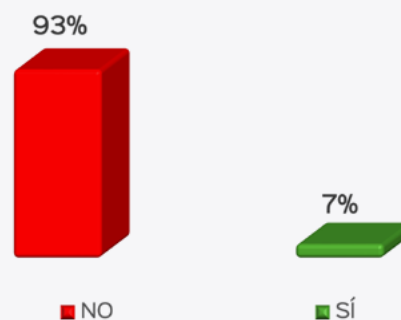
Gráfico 36

En la gran mayoría de los casos, los peldaños de las escaleras de mano no presentaban desperfectos, con 173 ocasiones en las que se encontraban en condiciones adecuadas. En 13 escaleras se detectaron deficiencias, principalmente por desgaste de los escalones, incluyendo peldaños astillados o doblados, pérdida de adherencia debido a restos de materiales no retirados y falta de parte del escalón en el caso de escaleras de madera.

#### P.1. DESPERFECTOS

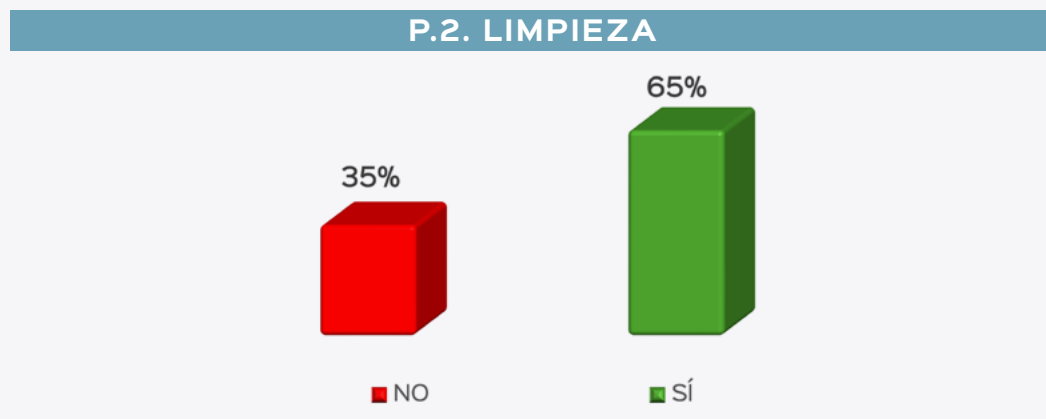
Gráfico 37

### P.2. Limpieza adecuada (gráfico 37)

En aproximadamente dos tercios de las adendas realizadas, la limpieza de los peldaños se encontraba en condiciones adecuadas, con 121 casos de cumplimiento. Sin embargo, en 65 ocasiones se detectó que la limpieza era deficiente.

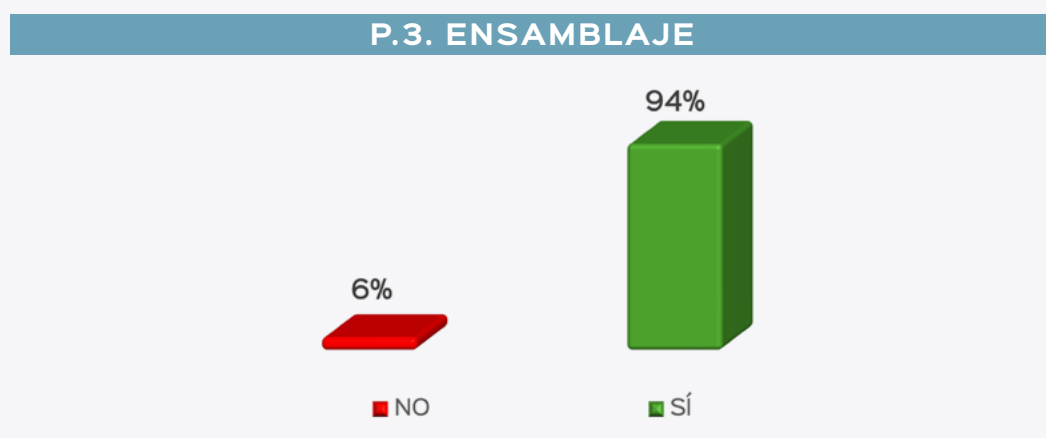
Gráfico 38

### P.3. Ensamblaje (gráfico 38)

En este caso nos encontramos solo 11 escaleras con el ensamblaje de los peldaños deficiente.

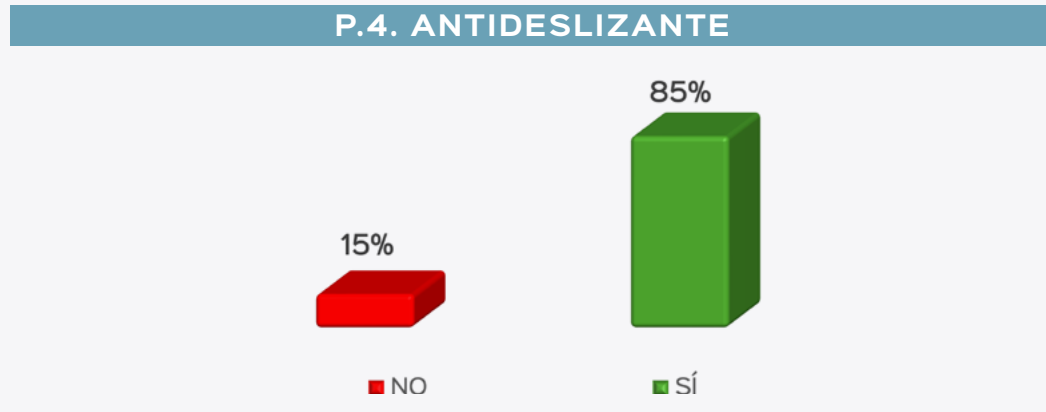
Gráfico 39

#### P.4. Antideslizante (gráfico 39)

Respecto a este ítem, se observó que en 27 de las escaleras de mano analizadas al menos un peldaño carecía de elemento antideslizante o presentaba dicho componente deteriorado, lo que reduce la adherencia y aumenta el riesgo de resbalones durante el uso.

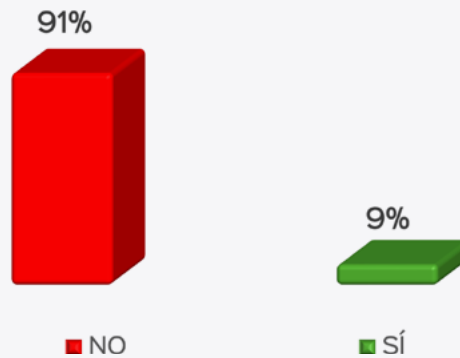
Gráfico 40

En 169 de las escaleras analizadas no se detectaron deficiencias en las bases de apoyo. En 17 casos sí se apreciaron desperfectos, ya fuera por la ausencia de dichas bases o porque se encontraban deterioradas.

**B.1. DESPERFECTOS**

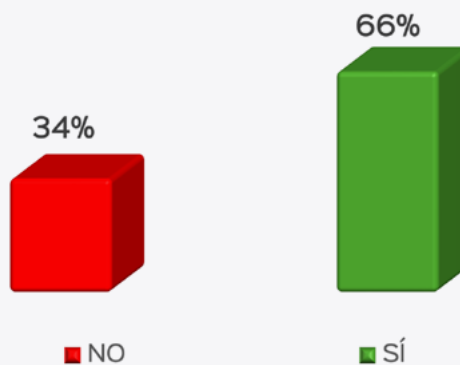
Gráfico 41

**B.2. Limpieza adecuada (gráfico 41)**

Se identifican 122 escaleras cuyas bases de apoyo presentan una limpieza aceptable y 64 donde existen irregularidades.

**B.2. LIMPIEZA**

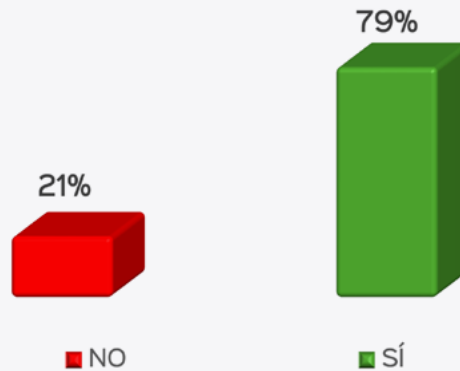
Gráfico 42

En el análisis de las 186 escaleras se observa que 147 cuentan con un dispositivo antideslizante adecuado en su base de apoyo. Se identificaron 39 escaleras en las que este elemento, esencial para garantizar la estabilidad, o bien no estaba presente o mostraba algún tipo de deficiencia.

#### B.4. ANTIDESLIZANTE

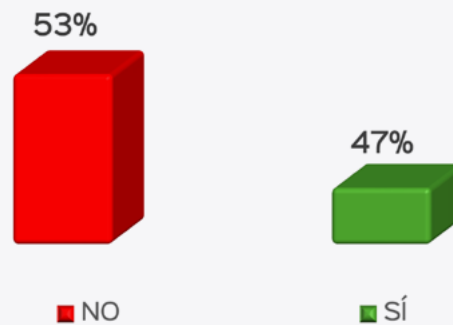
Gráfico 43

Se informa al responsable del centro de trabajo que la utilización de una escalera de mano debe limitarse a las circunstancias en que la utilización de otros equipos de trabajo más seguros, tales como plataformas de trabajo o torres de trabajo, no esté justificada por el bajo nivel de riesgo (en función de la frecuencia, altura y duración de los trabajos) y por las características de los emplazamientos que el empresario no pueda modificar (espacio reducido, altura, etc.).

## ADECUADA PARA TRABAJO

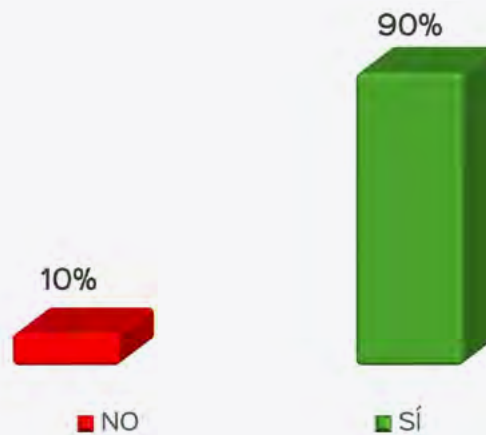
Gráfico 44

## 2.2. Superficie apoyo horizontal adecuada (gráfico 44)

La mayoría de las escaleras se encontraba sobre una superficie de apoyo correcta: 167 estaban ubicadas en un plano horizontal estable, mientras que 19 presentaban problemas de asentamiento debido a desniveles, terreno irregular o la presencia de suciedad y restos que comprometían su estabilidad y aumentaban el riesgo de accidentes.

## APOYO HORIZONTAL

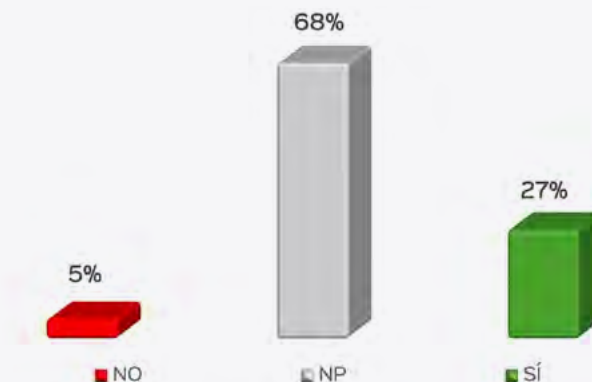
Gráfico 45

## 2.3. Superficie apoyo vertical adecuada (gráfico 45)

De las 61 escaleras de mano que requieren un apoyo vertical, en 10 se observó un apoyo deficiente, como el contacto únicamente con un larguero o superficies inestables y de poca resistencia, mientras que en las 51 restantes la superficie vertical proporcionaba las condiciones adecuadas para garantizar la estabilidad durante su uso.

## APOYO VERTICAL

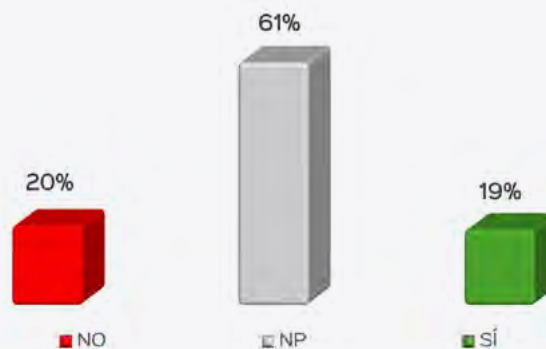
Gráfico 46

## 2.4. Anclaje correcto (gráfico 46)

En relación con las escaleras de mano que requieren anclaje, de las 73 revisadas se identificó que 20 no contaban con una fijación adecuada, comprometiendo su estabilidad y aumentando significativamente el riesgo de deslizamiento; ante esta situación, se procedió a advertir de inmediato a los trabajadores sobre el peligro, dado que un anclaje insuficiente convierte la escalera en un riesgo evidente de accidente.

## ANCLAJE CORRECTO

- En cuanto a la colocación de las escaleras de mano, se han identificado deficiencias importantes tanto en el anclaje como en la zona de desembarco. Aunque estas escaleras de ascenso y descenso son las menos analizadas, su función requiere que garanticen la seguridad y salud de los trabajadores. Por ello, deben estar correctamente ancladas (tanto en la zona superior como en la inferior), sobresalir adecuadamente y contar con protección colectiva en la zona de desembarco. Se ha insistido a los responsables de las obras en la necesidad de revisar estas escaleras para asegurar su uso correcto y seguro.

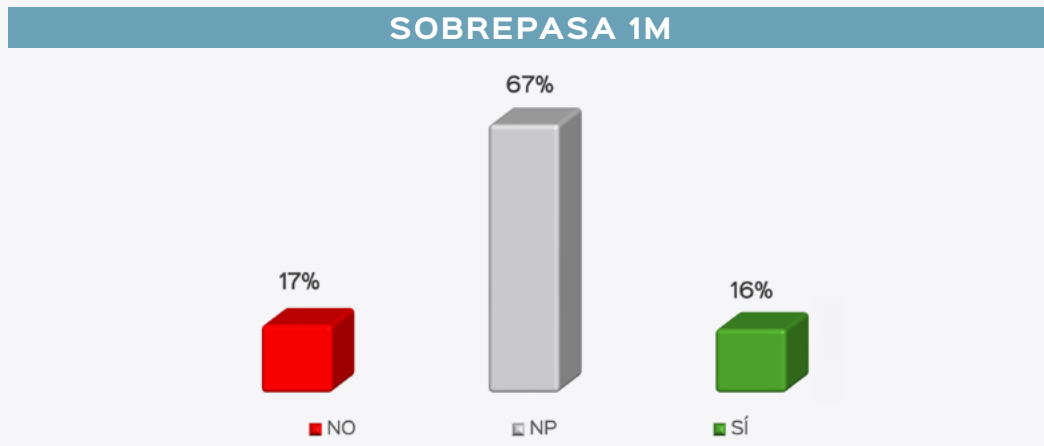
Gráfico 47

## 2.5. Sobrepasa 1 metro (gráfico 47)

Se analizaron 61 escaleras de mano cuyo extremo superior debía sobrepasar al menos 1 metro desde el punto de apoyo de desembarco; de ellas, 32 no cumplían este requisito, quedando a ras de la superficie y aumentando el riesgo de caída en altura. Esta situación se debía, en algunos casos, a que la escalera era demasiado corta y, en otros, a que no se extendía correctamente la escalera extensible, generalmente por prisas o negligencia.

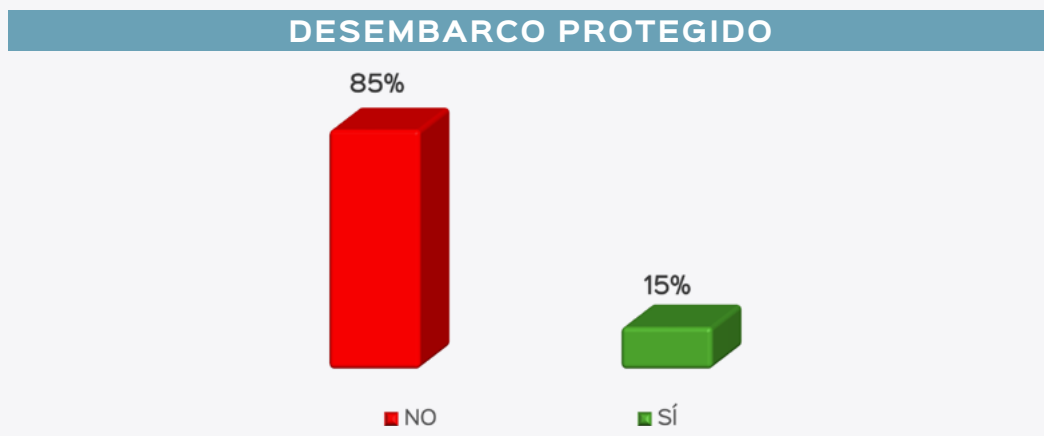
Gráfico 48

#### 2.6. Zona de desembarco protegida (gráfico 48)

La seguridad en la zona de desembarco de una escalera de mano es crucial para prevenir caídas y accidentes. Es imprescindible que el extremo superior de la escalera sobrepase la superficie de desembarco al menos un metro (punto anterior), garantizando un punto de apoyo seguro al subir o bajar. Además, la zona de desembarco debe estar libre de obstáculos, contar con superficies estables y, siempre que sea posible, disponer de barandillas o protecciones colectivas que eviten caídas laterales. La combinación de un apoyo adecuado, la altura correcta de la escalera y medidas de protección en el desembarco reduce significativamente los riesgos asociados al trabajo en altura.

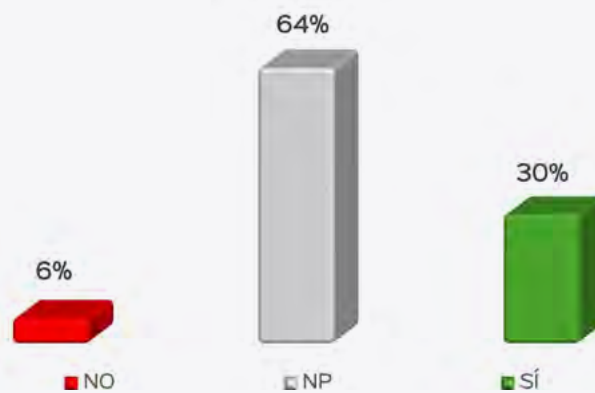
Gráfico 49

### INCLINACIÓN CORRECTA (70°-75°)

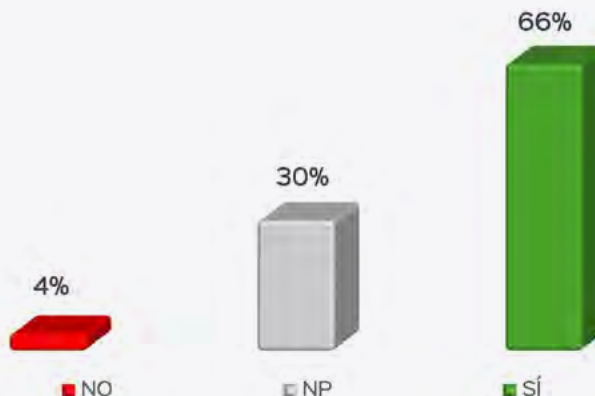
Gráfico 50

## 2.9. Grado de apertura correcto (<30°) (gráfico 50)

De las 129 escaleras de mano que debían presentar un grado de apertura adecuado, se detectaron 7 cuya apertura no cumplía con los criterios establecidos, lo que podía comprometer su estabilidad y seguridad durante el uso.

### GRADO APERTURA CORRECTO (<30°)

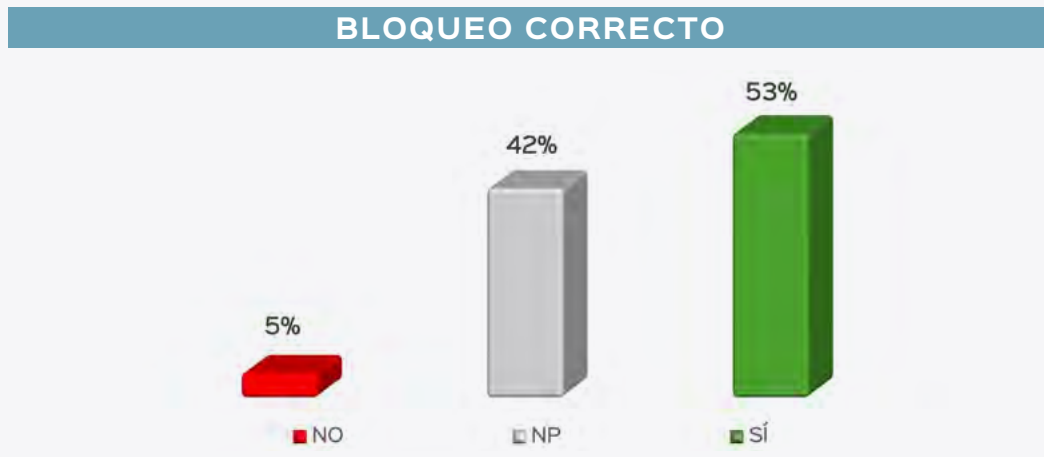
Gráfico 51

### 2.10. Dispositivos de bloqueo correctos (gráfico 51)

En la inmensa mayoría de las escaleras analizadas se disponía de dispositivos de bloqueo correctos, únicamente en 9 de las mismas se detectó deficiencias en el mismo por falta de mantenimiento y desgaste de los elementos.

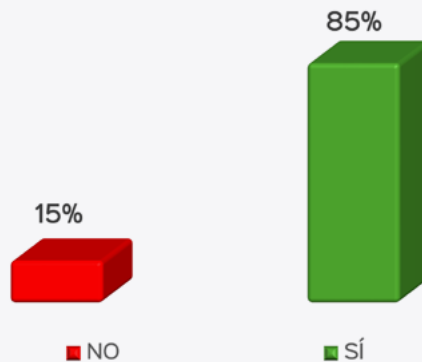
Gráfico 52

En la mayoría de las escaleras analizadas (159), se ha apreciado un correcto uso en cuanto a ascenso y descenso. En 27 ocasiones se ha observado un acceso incorrecto, por ejemplo: trabajadores suben con material en las manos, subida de forma lateral, salto desde penúltimo peldaño, no utilización del primer escalón, etc.

## ASCENSO Y DESCENSO

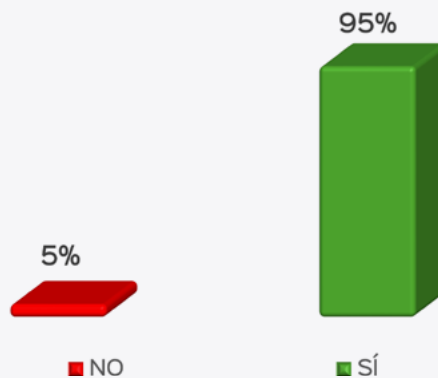
Gráfico 53

## 3.2. Uso por un solo trabajador (gráfico 53)

Del análisis de las escaleras de mano se observó que en 10 de ellas se producía un uso simultáneo por dos trabajadores, ya sea en escaleras de acceso, donde uno ascendía antes de que el otro hubiera alcanzado la zona de desembarco, o en escaleras tipo tijera, con un trabajador en cada uno de los lados.

## USO UN SOLO TRABAJADOR

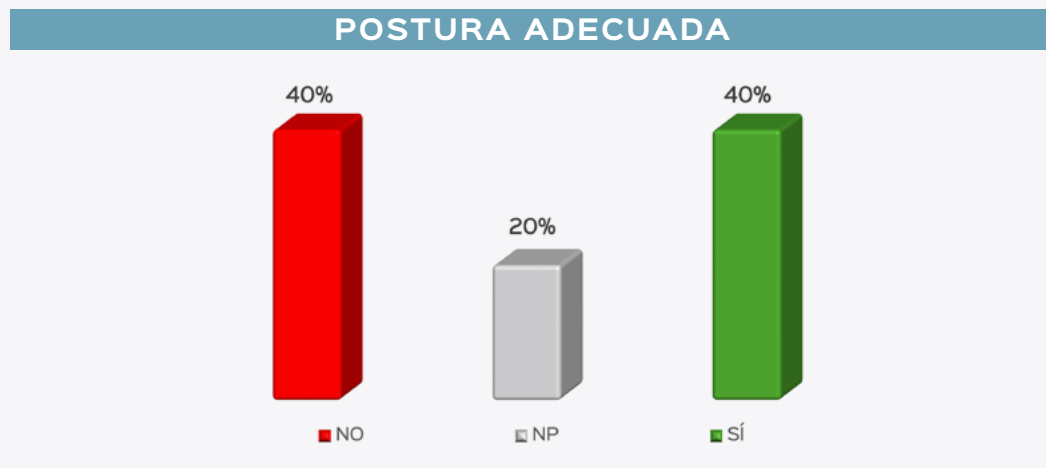
Gráfico 54

## 3.3. Postura adecuada (NO horcajadas, último peldaño...) (gráfico 54)

Del análisis de las 150 escaleras observadas en uso, se identificó que 75 trabajadores adoptaban un posicionamiento inadecuado. Esta situación se debía principalmente a que el operario se encontraba a horcajadas o sobre el último peldaño debido a que la escalera resultaba corta. En algunos casos, el trabajador se posicionaba lateralmente en lugar de frente a la escalera, y en menos ocasiones se detectó que apoyaba un pie en la escalera y el otro en un medio auxiliar, como una plataforma de andamio o el peldaño de otra escalera fija, incrementando así el riesgo de accidente.

- Se ha observado que, en numerosas ocasiones, los trabajadores utilizan las escaleras de mano de manera incorrecta y con exceso de confianza. Entre las prácticas inadecuadas detectadas se incluyen colocarse a horcajadas sobre la escalera, descender de espaldas, subirse al último peldaño, posicionarse lateralmente y no frente a la escalera entre otras. Estas conductas representan un riesgo significativo y resaltan la necesidad de reforzar la formación y supervisión en el uso seguro de estos medios auxiliares.

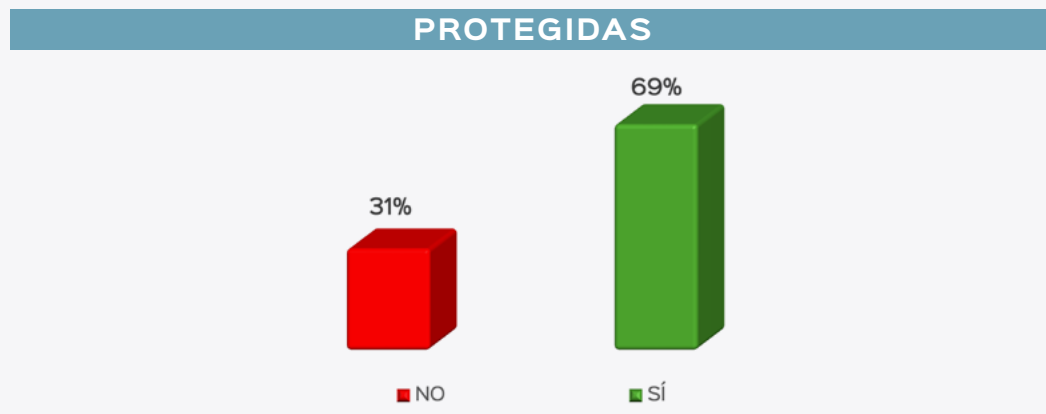
Gráfico 55

### 4.1. Protegida de inclemencias del tiempo y humedades (gráfico 55)

La mayoría de las escaleras de mano analizadas cuentan con protección frente a las inclemencias, mientras que 57 de ellas se encuentran a la intemperie sin ningún tipo de resguardo, ubicadas en patios, entradas de obra u otros espacios expuestos.

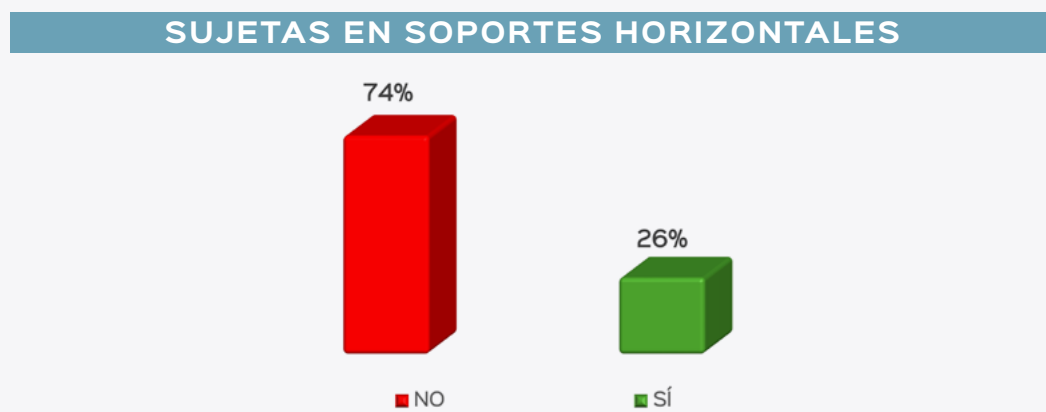
Gráfico 56

### 4.2. Sujetas en soportes horizontales (gráfico 56)

De las 137 escaleras manuales analizadas respecto a su almacenamiento, dos tercios no se almacenan en soportes horizontales, sino que se dejan en el suelo, muchas veces obstruyendo las zonas de paso, o apoyadas contra la pared, lo que incrementa el riesgo de deslizamiento y caída.

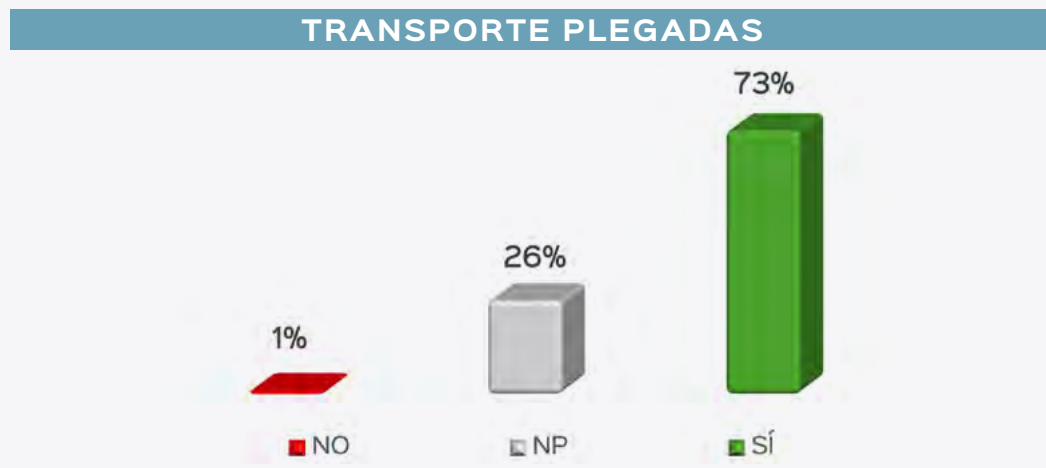
Gráfico 57

#### 4.3. Se transportan plegadas (gráfico 57)

Los responsables del centro de trabajo informan que las escaleras de mano son transportadas casi siempre plegadas, únicamente en 2 ocasiones se observa el transporte de forma incorrecta.

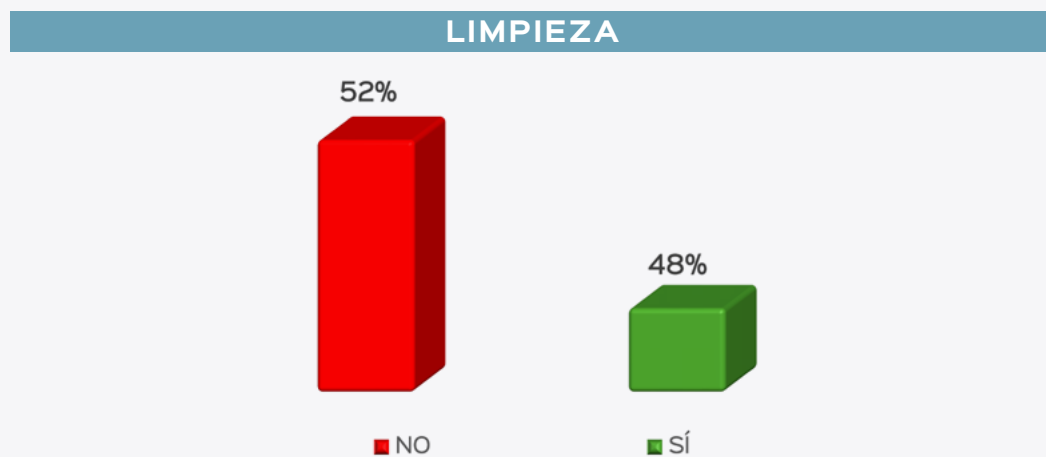
Gráfico 58

#### 4.4. Limpieza antes de almacenar (gráfico 58)

En lo referente a la limpieza antes de almacenar las escaleras de mano, en 96 de ellas no se realiza esta tarea, mientras que en 90 sí se efectúa, lo que puede influir en la durabilidad del equipo y en la seguridad de su uso posterior.

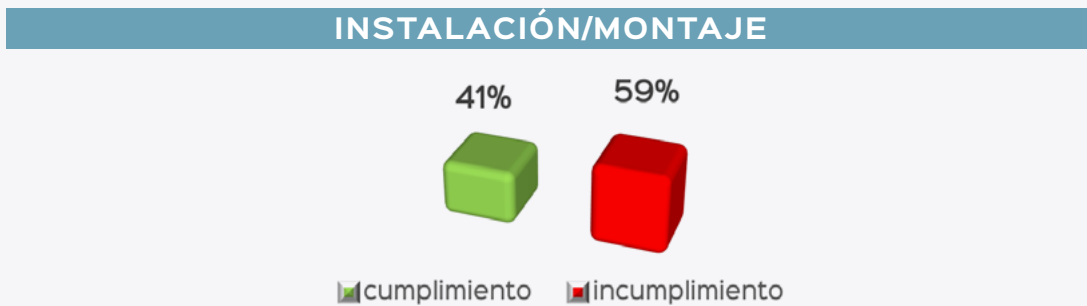
Gráfico 59

#### ➤ INSTALACIÓN/MONTAJE (GRÁFICO 59)

En relación con este ítem, se observa que más de la mitad de las borriquetas analizadas presentan incumplimientos. Las principales deficiencias detectadas fueron: las borriquetas no se encontraban correctamente niveladas, los tablonos o plataformas tenían una anchura inferior a 0,60 metros, no estaban adecuadamente ancladas o atadas, o contaban con superficies que sobresalían más de 20cm. por los laterales.

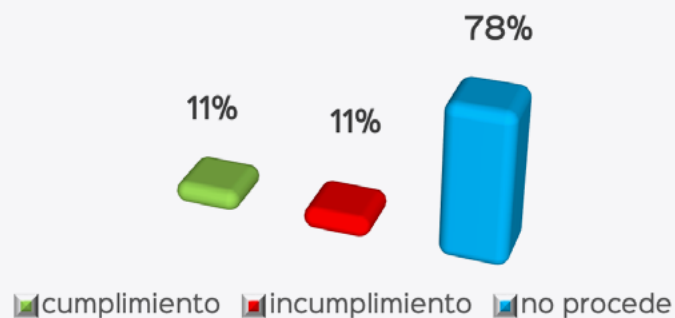
Gráfico 61

## PROTECCIONES COLECTIVAS (GRÁFICO 61)

La mayor parte de las borriquetas encontradas en obra eran de baja altura, por lo que en 21 ocasiones no procedía el uso de protecciones colectivas. De las 27 borriquetas analizadas, únicamente 6 requerían protección perimetral, se observan 3 incumplimientos y 3 cumplimientos. La mayoría de los incumplimientos se debieron a la inexistencia total o parcial de alguno de los elementos de la barandilla, a pesar de la altura del medio auxiliar.

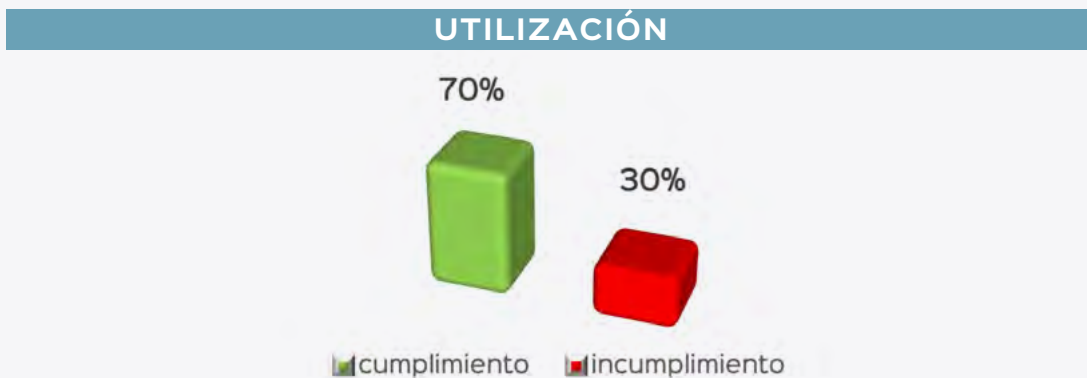
Gráfico 62

### ➤ UTILIZACIÓN (GRÁFICO 62)

En la mayoría de las ocasiones, los operarios utilizan correctamente las borriquetas, observándose 19 casos de cumplimiento frente a 8 incumplimientos. Los incumplimientos se debieron principalmente a sobrecarga de las plataformas de trabajo, distribución inadecuada del material sobre las mismas o a la instalación de elementos sobre la plataforma para alcanzar mayores alturas, lo que incrementa el riesgo de caída o accidente.

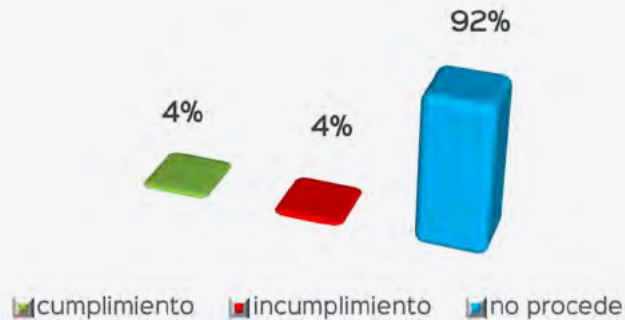
Gráfico 63

### ➤ EQUIPO DE PROTECCIÓN INDIVIDUAL (GRÁFICO 63)

Se recuerda que es obligatorio el uso de EPI anti caída cuando no exista protección colectiva o esta haya sido retirada, y la altura de caída supere los 2 metros, con el fin de garantizar la seguridad del operario.

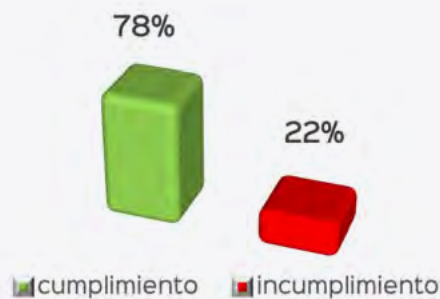
Gráfico 64

## ➤ ORDEN Y LIMPIEZA (GRÁFICO 64)

En la mayoría de las ocasiones, las borriquetas cumplían con el apartado de orden y limpieza, observándose 21 casos de cumplimiento frente a 6 incumplimientos. Las deficiencias detectadas se debieron principalmente a la presencia de restos de materiales no retirados y a la sobrecarga en las plataformas de trabajo.

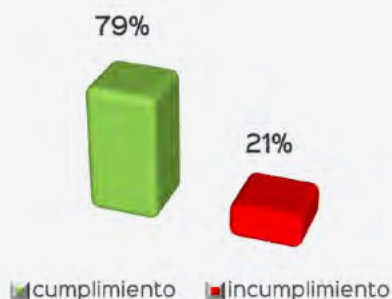
Gráfico 65

De los 14 centros de trabajo donde se analizaron trabajos verticales encontramos 3 situaciones en las que se valora con incumplimiento las protecciones colectivas. Indicar que dichos incumplimientos se deben a la falta de protección en la zona de acceso hasta donde se tiene que amarrar el trabajador.

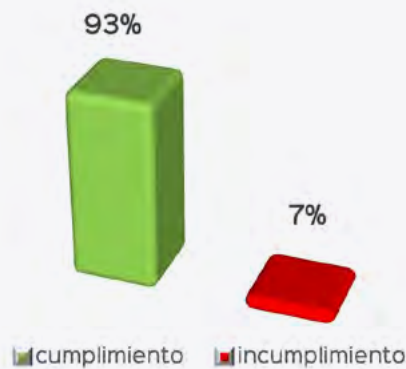
Gráfico 66

Los técnicos de AECOM en las visitas realizadas, recuerdan a los operarios que realizan trabajos de descuelgue, la importancia y la obligación de la revisión y mantenimiento de los EPI, así como la fecha de caducidad.

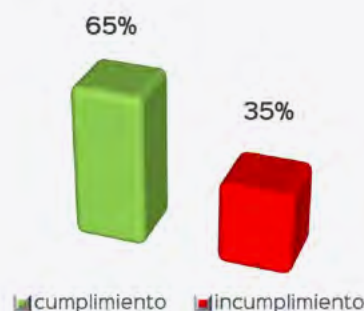
Gráfico 67

De los huecos horizontales analizados, en 50 se detectó la ausencia de protección colectiva, como redes o barandillas, lo que representaba un riesgo significativo para los operarios. Los técnicos de AECOM informaron de inmediato sobre la gravedad de esta deficiencia, procediéndose en el momento de la visita a su corrección, priorizando las zonas con presencia de trabajadores y planificando la subsanación urgente en el resto de las áreas.

En algunas ocasiones bastó con un recordatorio para revisar la instalación de redes (mal amarradas o con cosidos defectuosos) o barandillas que, por el uso, presentaban listones o rodapiés deteriorados o caídos. También se insistió en la importancia de reponer las protecciones colectivas retiradas temporalmente, por ejemplo, para recibir material, y en asegurar correctamente los tabloneros utilizados para cubrir pequeños huecos, evitando su desplazamiento.

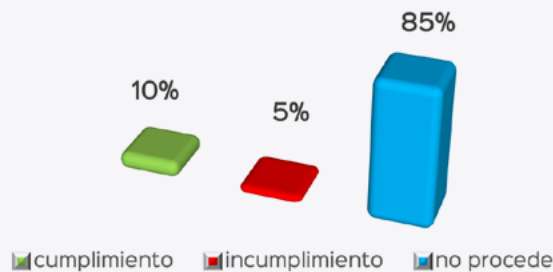
Gráfico 68

### ➤ EQUIPO DE PROTECCIÓN INDIVIDUAL (GRÁFICO 68)

Del total de huecos horizontales analizados, en 120 no era necesaria la utilización de equipos de protección individual, ya que contaban con protección colectiva. Cabe recordar que la Ley de Prevención de Riesgos Laborales establece que la protección colectiva debe prevalecer siempre sobre la individual.

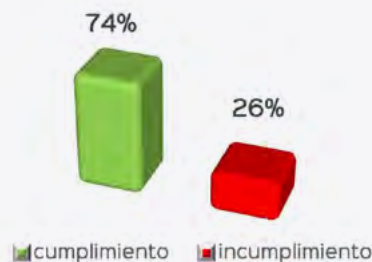
Gráfico 69

### ➤ ORDEN Y LIMPIEZA (GRÁFICO 69)

De los 142 huecos horizontales analizados, aproximadamente un tercio de los centros de trabajo cumplía satisfactoriamente con el orden y la limpieza, mientras que en 37 centros se detectó un incumplimiento de este ítem.

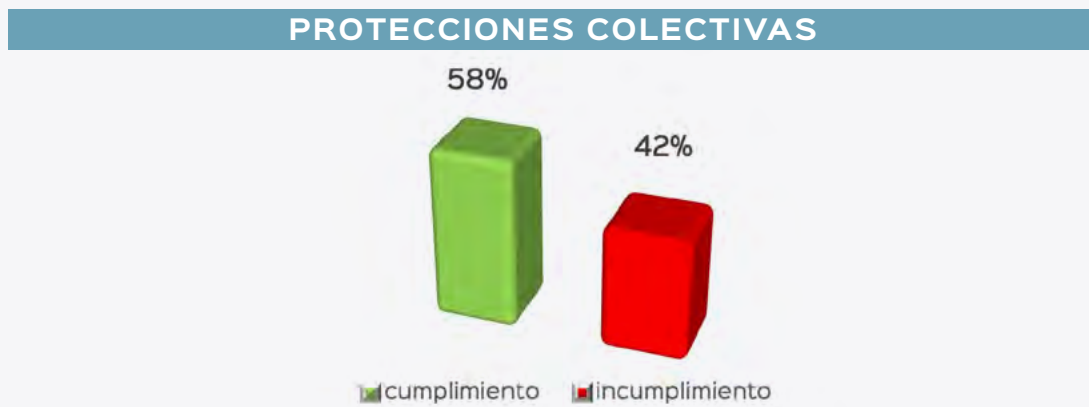
Gráfico 70

Se identificaron 61 centros de trabajo en los que los huecos carecían de protección, generando un peligro grave e inminente en zonas como bordes de forjado, ventanas, miradores o tiros de escaleras. Ante una situación de este nivel de riesgo, el técnico encargado del asesoramiento informó de inmediato sobre su gravedad, proponiendo la implantación urgente de medidas preventivas y la suspensión de cualquier trabajo en la proximidad del peligro hasta garantizar una protección adecuada.

En algunas ocasiones bastó con recordar la necesidad de revisar y sustituir elementos que habían caído o sido retirados por necesidades puntuales de trabajo, como listones no repuestos o redes de seguridad instaladas de forma deficiente, para restablecer las condiciones adecuadas de protección.
