# ACTUACIONES ESPECÍFICAS SOBRE RIESGO DE CAÍDA EN ALTURA

CONVENIO ESPECÍFICO ENTRE LA COMUNIDAD DE MADRID (INSTITUTO REGIONAL DE SEGURIDAD Y SALUD EN EL TRABAJO - IRSST) Y LA ASOCIACIÓN DE EMPRESAS DE LA CONSTRUCCIÓN DE MADRID (AECOM) PARA LA REALIZACIÓN DURANTE 2025 DE ACCIONES INCLUIDAS EN EL VII PLAN DIRECTOR DE PREVENCIÓN DE RIESGOS LABORALES DE LA COMUNIDAD DE MADRID 2025-2028

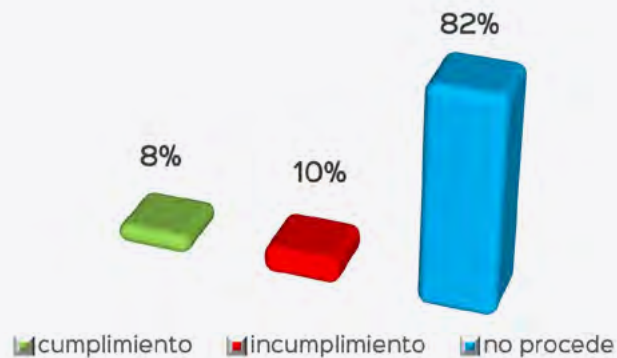
Gráfico 71

#### ➤ EQUIPO DE PROTECCIÓN INDIVIDUAL (GRÁFICO 71)

Conviene recordar, como ya se ha indicado en el apartado anterior de huecos horizontales, que la ley de prevención de riesgos laborales dictamina que prevalecerá siempre la protección colectiva sobre la individual.

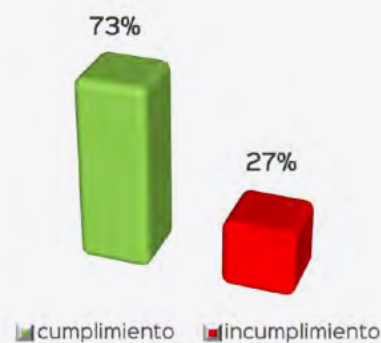
Gráfico 72

### ORDEN Y LIMPIEZA (GRÁFICO 72)

En la mayoría de las zonas con huecos verticales analizadas se observó un nivel adecuado de orden y limpieza, con 130 casos de cumplimiento frente a 38 incumplimientos.

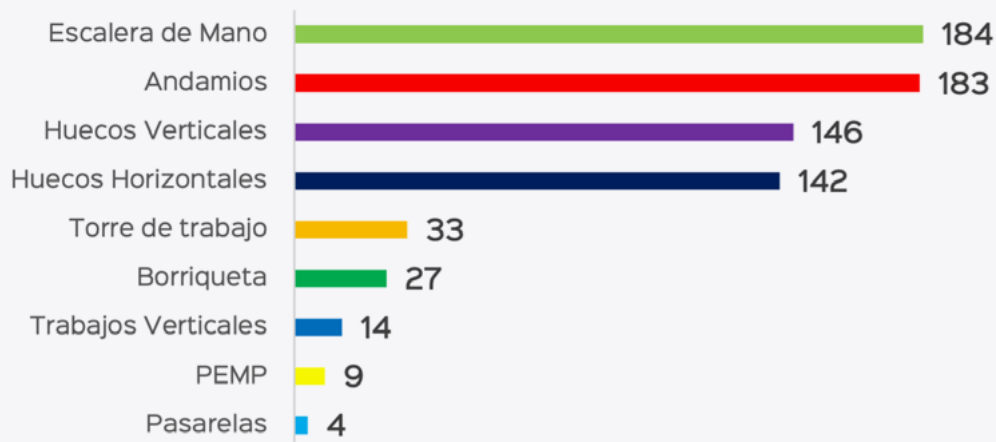
Gráfico 73

El 11% restante corresponde a torres de trabajo (4%), borriquetas (3%), trabajos verticales (2%), pasarelas (1%) y PEMP (1%).
